Segurança sísmica em áreas de reabilitação urbana localizadas em zonas ribeirinhas do Algarve

Seismic safety in urban rehabilitation areas located in riverside zones of Algarve

João M. C. Estêvão

Departamento de Engenharia Civil, ISE-UAAlg. CIMA, Universidade do Algarve

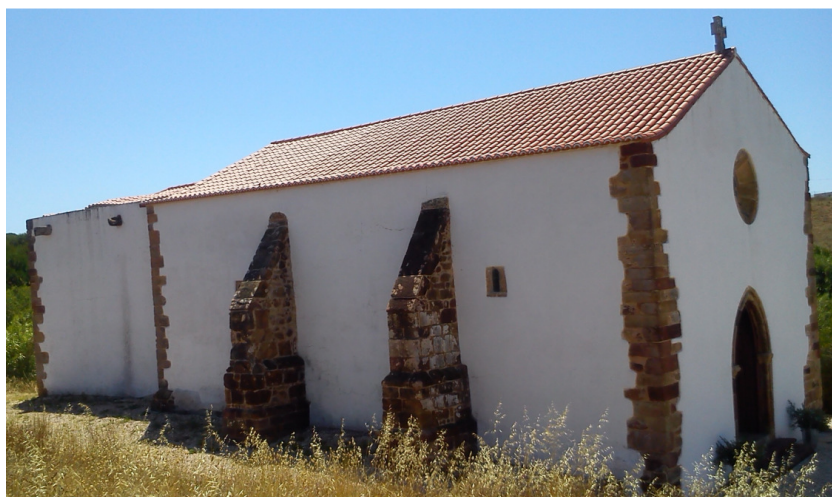
No entanto, também existem situações que nos devem fazer refletir, e que devem motivar a realização de mais estudos científicos sobre o assunto, pois, por exemplo, a Ermida de Nossa Senhora de Guadalupe (monumento nacional, eventualmente da primeira metade do século XIV), que se localiza muito próximo de Vila do Bispo, aparentemente terá sobrevivido aos sismos ocorridos até hoje [3, 4], desde a sua construção (Figura 1). Qual o motivo dessa aparente capacidade de sobreviver à ocorrência de sismos? Será pelo facto de estar assente num afloramento rochoso, e por isso mesmo não ter sido sujeita ao mesmo nível de vibração que outras construções que colapsaram? Será porque apresenta uma solução estrutural com alguma robustez, designadamente tendo em conta o número de contrafortes que possui? E quais terão sido, efetivamente, os danos que resultaram da ocorrência do sismo de 1755, atendendo a que esta foi alvo de uma intervenção no século XX, no contexto da política de restauro do Estado Novo [4], com a reconstrução de alguns elementos estruturais?

Figura 1. Estado atual da Ermida de Nossa Senhora de Guadalupe.

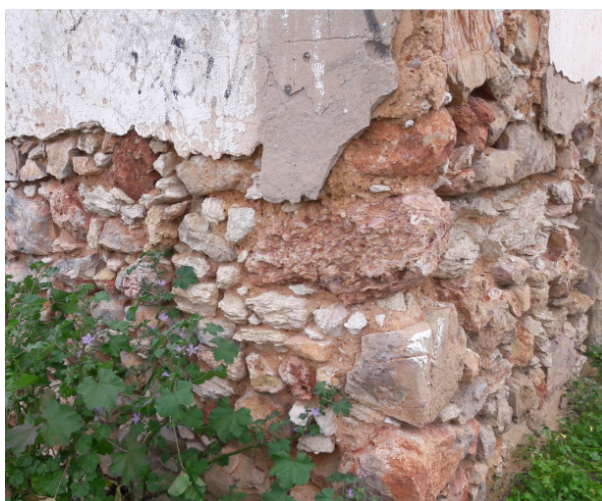
O nível de vulnerabilidade sísmica das construções tradicionais do Algarve, executadas em alvenaria resistente, está intimamente relacionado com as características geológicas da região. Na serra algarvia predominam as construções de xisto, depois aparece uma faixa muito estreita onde existem construções em alvenaria com pedra mais ou menos aparelhada em arenito argiloso (o denominado "grés de Silves", de que é exemplo a construção da Figura 1), a que se segue uma zona com calcários de elevada resistência (de acordo com o resultados de ensaios laboratoriais [18]). Por fim, temos a zona costeira com alvenarias constituídas por pedras muito irregulares, onde é usual a existência de materiais com múltiplas origens na mesma parede (Figura 4), como, por exemplo, os denominados "caliços" (calcretos), os conglomerados, os arenitos e os calcários. Estas paredes combinam pedras de grandes dimensões, juntamente com pedras irregulares muito pequenas, normalmente ligadas com uma argamassa de fraca resistência, que se desfaz facilmente ao toque.

Figura 4. Exemplo do tipo de alvenaria existente na zona costeira do Algarve (foto tirada na freguesia de Albufeira).

Ainda não existem estudos sistemáticos sobre as características mecânicas das alvenarias da zona mais costeira do Algarve. Contudo, alguns estudos laboratoriais realizados com pedra calcária [18] demonstraram que as formas das pedras, e como estas estão imbricadas, são fatores muito importantes no valor da resistência à compressão deste tipo de alvenaria. Assim, é muito provável que as alvenarias da faixa litoral do Algarve apresentem uma menor resistência (compressão e corte), quando comparadas com as das zonas mais interiores, dado que as pedras possuem formas muito mais arredondadas, e sem qualquer tipo de aparelhamento na maior parte dos casos.
